## 61 31 063 Kombischalter am Lenker links komplett ersetzen

+ 61 31 904

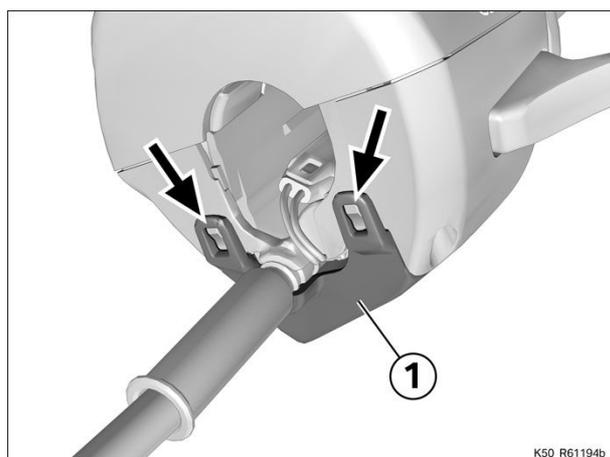
- Sicherungslaschen (Pfeile) ausclippen.
- Abdeckung (1) ausbauen.

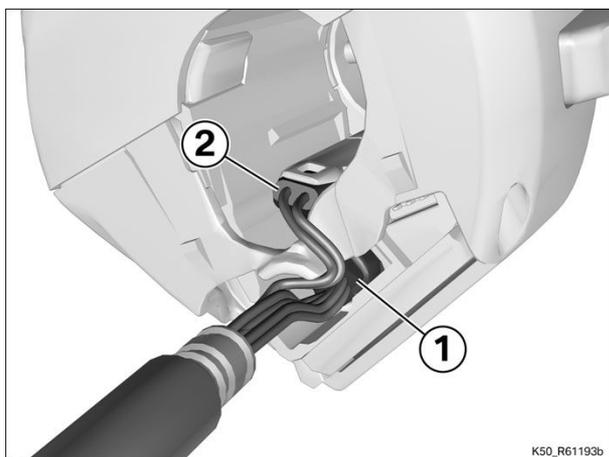
- Stecker (1) für Kombischalter trennen.
- Stecker (2) für Heizgriff trennen.

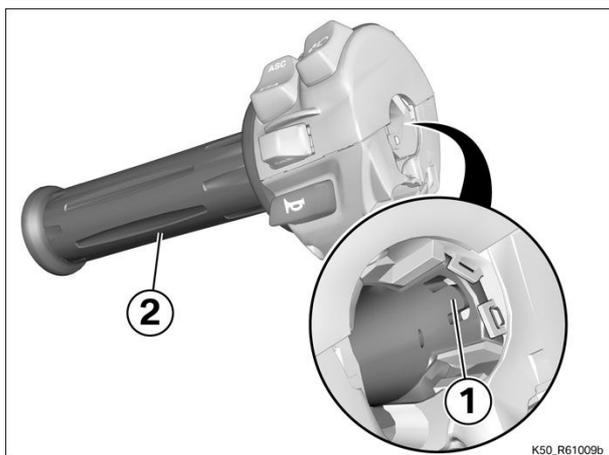
- Haltenase (1) hochdrücken.
- Lenkergriff (2) ausbauen.

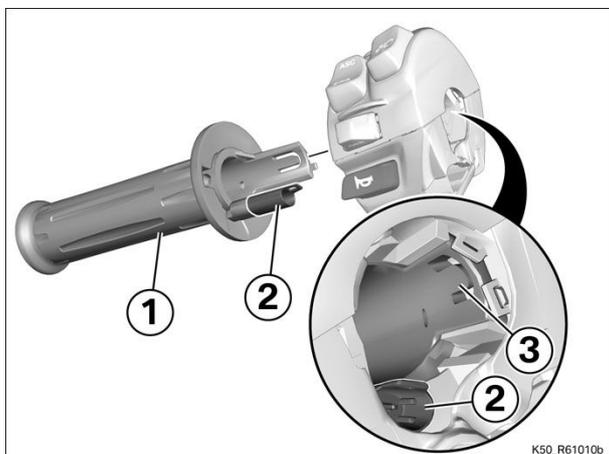
- Lenkergriff (1) einbauen, dabei Stecker (2) für Heizgriff einsetzen.
- » Haltenase (3) rastet ein.

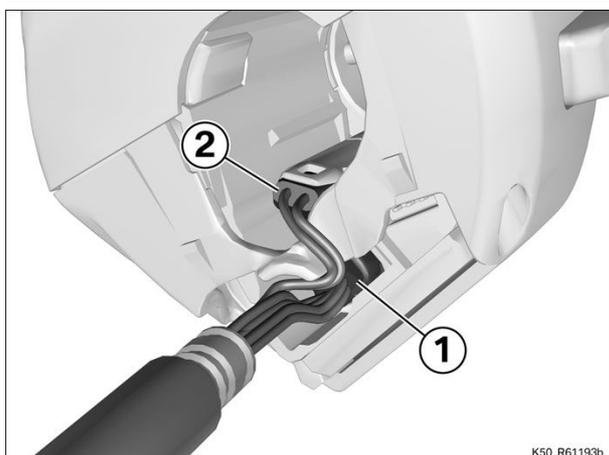
- Stecker (2) für Heizgriff verbinden.
- Stecker (1) für Kombischalter verbinden.

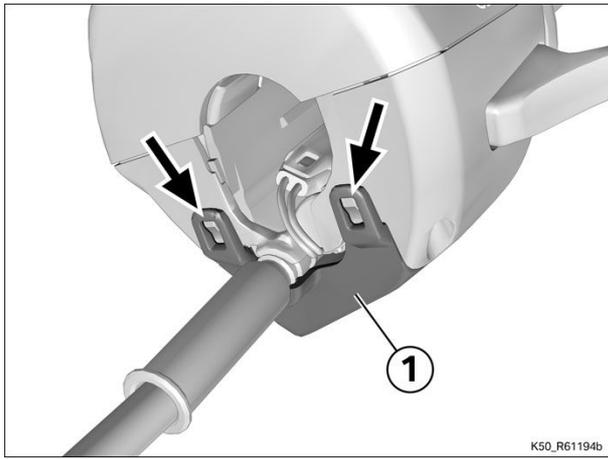
- Abdeckung (1) einbauen.
- » Sicherungslaschen (Pfeile) rasten ein.
